# Lecciones del Terremoto

**RODOLFO SARAGONI HUERTA**

El 3 de marzo de 1985 ocurrió a las 19 horas 47 minutos, un terremoto de magnitud de Richter 7.8 con epicentro en el mar a unos 30 kilómetros frente a Algarrobo y a unos 15 kilómetros de profundidad. Este terremoto de características moderadas a fuertes es el terremoto más destructivo que ha afectado a la zona central de Chile en este siglo, con la excepción del terremoto de Valparaíso del 16 de agosto de 1906.

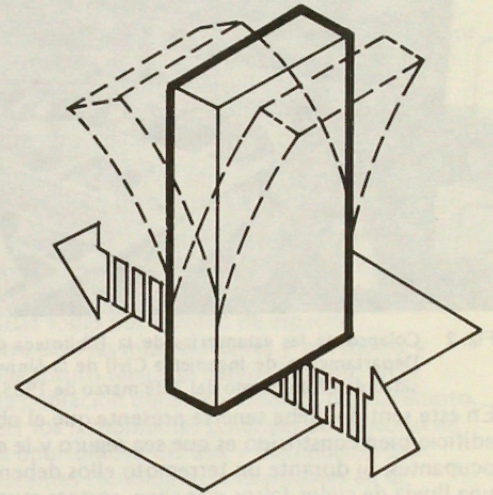
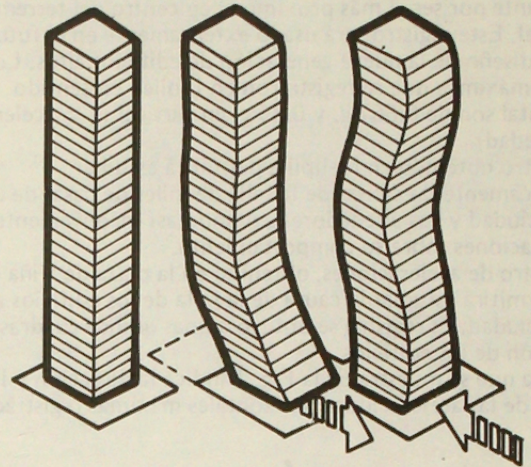
Fig. 3 Causas de los desplazamientos excesivos en edificios altos.

a. Los edificios actúan como péndulo en relación al movimiento del suelo.

Ello constituye una de las grandes lecciones aprendidas en este terremoto: los desplazamientos que permite nuestra norma para edificios altos parecen excesivos, permitiendo un daño no estructural y un pánico en los usuarios no aceptable. Esta es una materia en que tanto arquitectos como ingenieros deberán estudiar a la brevedad para resolverlo.

Los desplazamientos relativos excesivos entre piso de las estructuras, causante de la mayoría de los daños arquitectónicos,

se producen por el movimiento cíclico de la estructura, tal como se muestra en la Fig. 3. En esta figura se muestra, que al mismo tiempo que la parte superior del edificio se mueve para alcanzar el movimiento inicial del suelo, el suelo revierte su movimiento.

- b. Efectos del movimiento cíclico de la aceleración del suelo en edificios. En el instante en que la parte superior del edificio se mueve para alcanzar el movimiento inicial del suelo, el suelo revierte su movimiento.

Para evitar los desplazamientos excesivos se recomienda considerar en el futuro el uso de dos terremotos de diseño: un terremoto moderado de servicio o de control de daño y otro mayor para evitar el colapso.

Un criterio como el indicado es considerado por el ATC-2 de EE.UU. (1) y la norma japonesa de diseño (2) ) conducirá a edificios más rígidos.

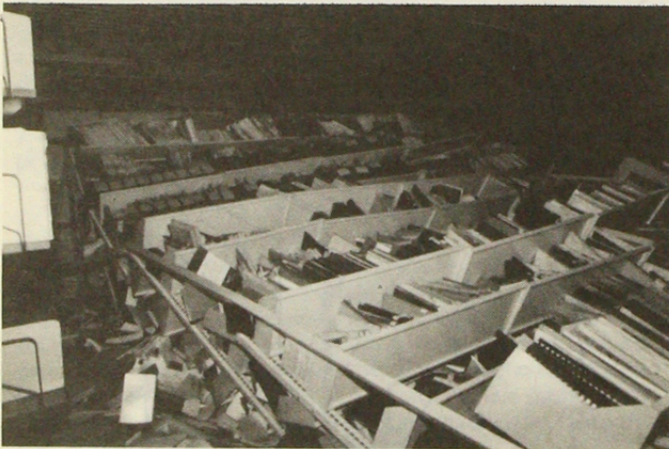
Los restantes edificios altos de hormigón armado cumplieron con el objetivo de las normas de ingeniería de evitar el colapso de ellos, sin embargo su excesiva vibración durante el terremoto, produjo pánico en sus habitantes, destrucción excesiva de bienes muebles y elementos no estructurales (Ver Fig. 2).

Fig. 2 Colapso de las estanterías de la Biblioteca del Departamento de Ingeniería Civil de la Universidad de Chile. Sismo del 3 de marzo de 1985.

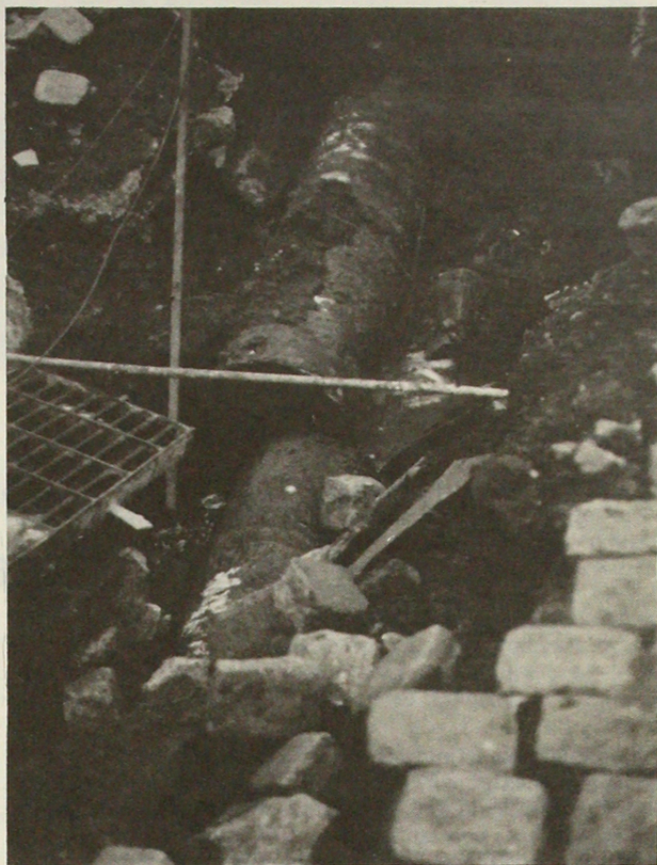
La Fig. 4 muestra la rotura de ductos de alcantarillado del puerto de San Antonio.

Fig. 4 Falla de líneas vitales en el puerto de San Antonio. La falla del suelo produjo la falla de este colector de alcantarillado.

En el caso particular de San Antonio, de suelos constituídos por dunas de arenas negras parcialmente saturadas, donde se observaron numerosos asentamientos, deslizamientos y licuaciones parciales o totales, la microzonificación sísmica de la ciudad definirá en gran medida el uso futuro del suelo.
