# Lecciones del Terremoto

**RODOLFO SARAGONI HUERTA**

El 3 de marzo de 1985 ocurrió a las 19 horas 47 minutos, un terremoto de magnitud de Richter 7.8 con epicentro en el mar a unos 30 kilómetros frente a Algarrobo y a unos 15 kilómetros de profundidad. Este terremoto de características moderadas a fuertes es el terremoto más destructivo que ha afectado a la zona central de Chile en este siglo, con la excepción del terremoto de Valparaíso del 16 de agosto de 1906.

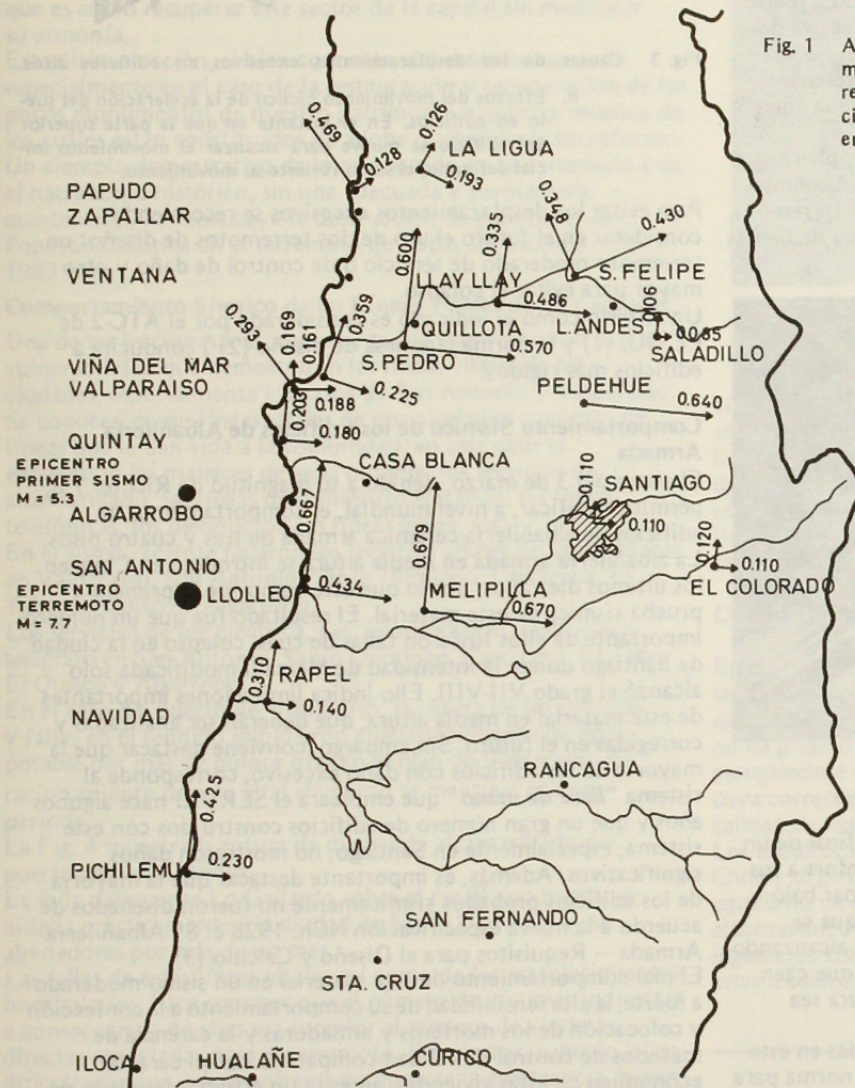
El mapa que se muestra en la Fig. 1 indica la dirección y los valores de las aceleraciones horizontales máximas registradas.

Fig. 1 Aceleraciones máximas horizontales del terremoto del 3 de Marzo de 1985 medidas por la red de acelerógrafos. Flechas indican la dirección y el valor de la aceleración máxima medida en aceleración de gravedad.
