**BANCO DEL ESTADO DE CHILE,
LOCAL PAGO DE PENSIONADOS**
Santiago

Arquitecto: Cristián de Groote.

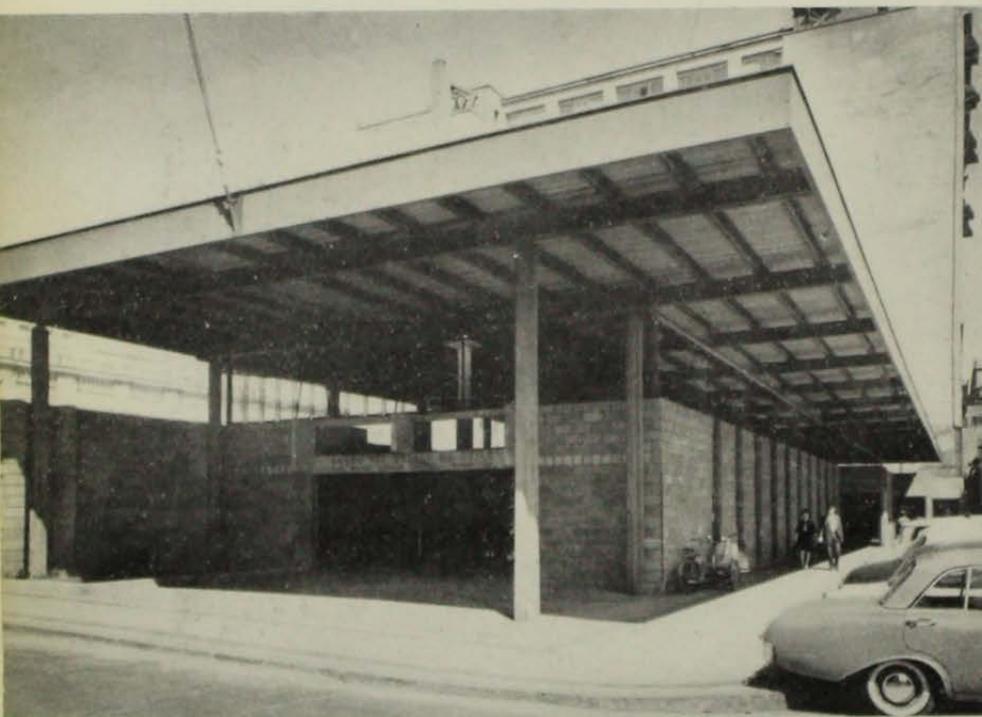
Grandes aleros protegen las "colas" de público frente a los ingresos.

Se adoptó un partido en un solo nivel, de manera que el espacio interior fuera una verdadera prolongación de las veredas, facilitando el desplazamiento de un público numeroso. La formación de largas colas en el exterior del recinto llevó a disponer tres puertas de acceso, escalonadas a lo largo del frente mayor del edificio (por Pedro León Ugalde), cubiertas por un gran alero para los días lluviosos.

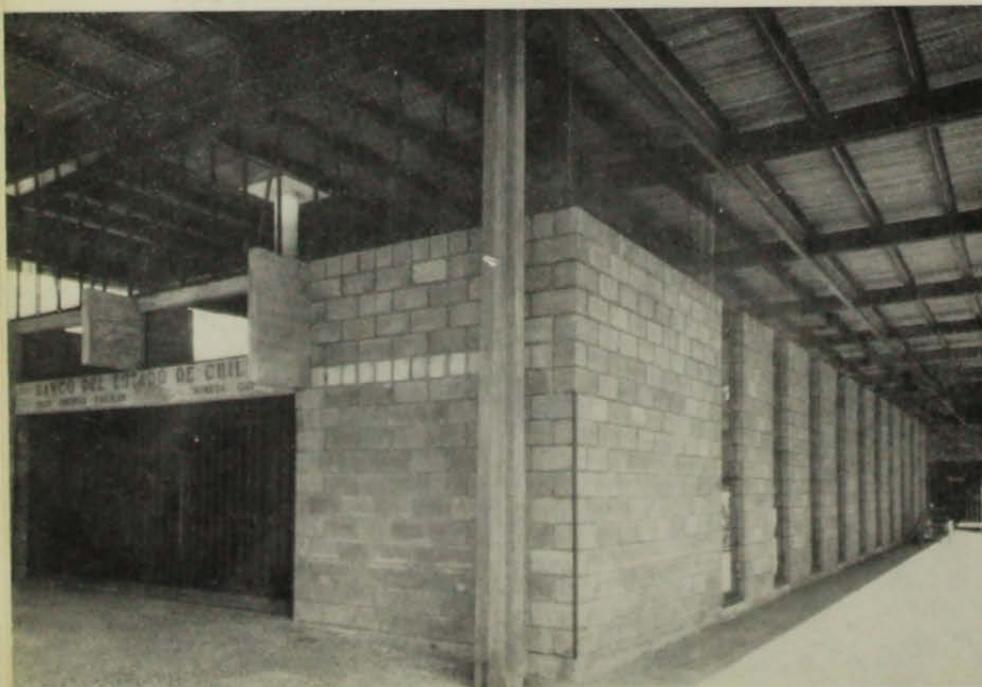
La honestidad en el uso de los materiales caracterizan la expresión del edificio.

Constructivamente, el edificio está conformado por una envolvente inferior en base a bloques de cemento, económicos y de rápida colocación, y una superestructura liviana, totalmente recuperable, con pilares prefabricados de hormigón armado, entramado de vigas standard de acero (con uniones apernadas) y cubierta formada por un entablado machihembrado de alerce de 2" x 4", aislapol de 20 mm., y una impermeabilización asfáltica sobre Cholguán de 4 mm.

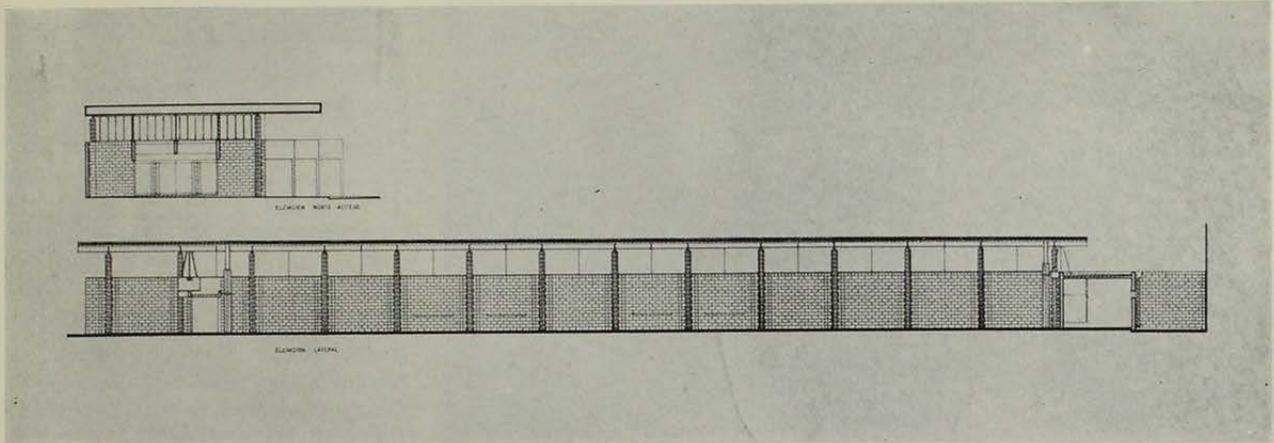
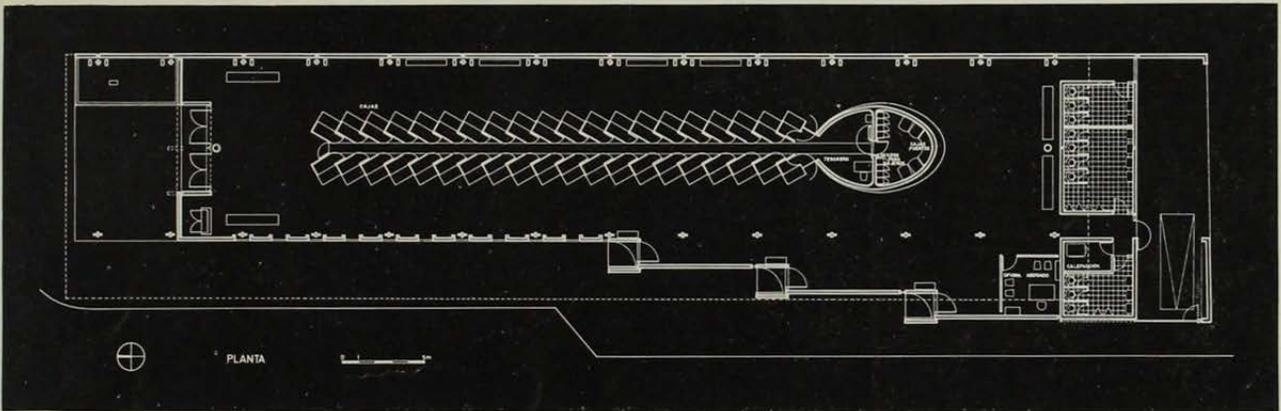
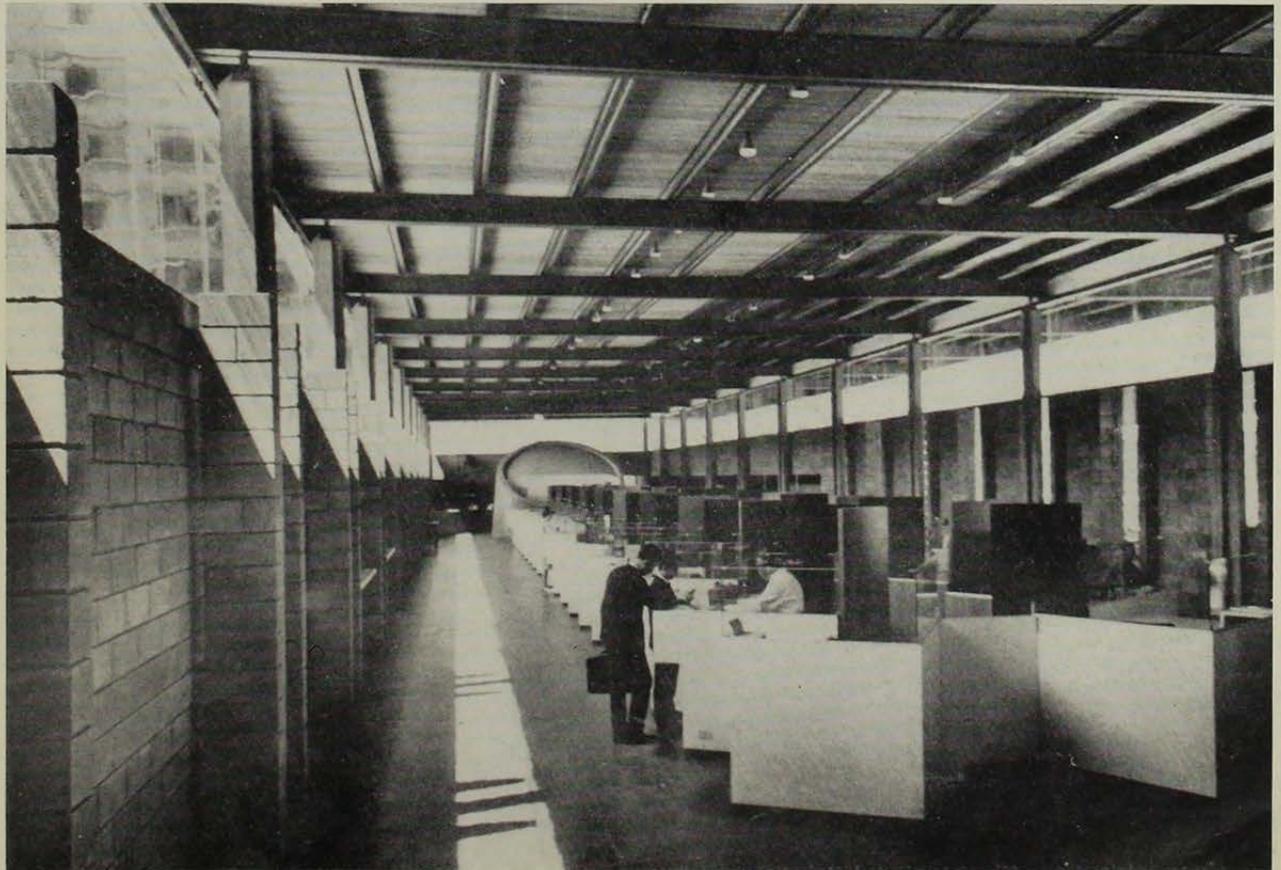
En el interior, las cajas se agruparon en dos corridas, dispuestas de manera de enfrentar la llegada del público, a lo largo de un solo pasillo central de servicio que remata en la bóveda, cuyo volumen libre, preside el espacio interior, y encauza al público, desde las puertas laterales de acceso, hacia las dos filas de cajas.
